## Kein Innenputz hinter Leitungen im Eckschacht

## Beispiele: Eisedicht u. pro clima

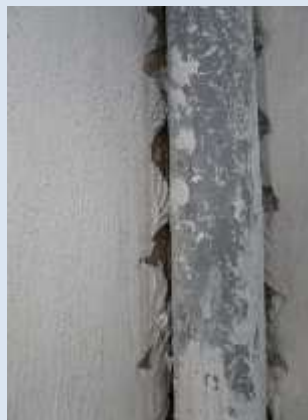
Versorgungsleitungen werden oft in Raumecken verlegt, die dann verkleidet werden. Aufgrund der Bauabfolge wird die Wand in diesem Bereich nicht verputzt. Durch unvermörtelte Fugen kann ungehindert Luft eintreten. Die Verkleidung hilft meist wenig dagegen, da sie Öffnungen zu anderen Bereichen aufweist, z.B. zu anderen Etagen. Ein gleiches Problem ergibt sich bei den in Bädern häufig verwendeten Vorwandinstallationen.

Die Wand vor dem Verlegen der Leitungen putzen oder zumindest die Wand-fugen verspachteln!

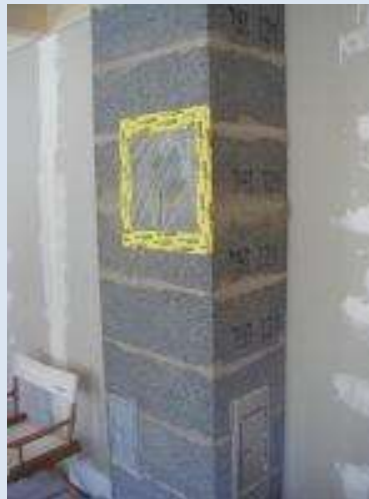
## Poröse Schornsteinelemente:

Dieser Schornstein aus porösen Elementen ist nicht verputzt und daher stark luftdurchlässig. Es ist vorgesehen, den Schornstein mit Gipskartonplatten zu verkleiden.

**Problem 1:** Er wird auf der rückwärtigen Seite auch nicht mehr dicht gemacht werden können, da dort schon eine Leichtbauwand steht.

**Problem 2:** Da der Kleber bei der Verkleidung nur punktuell aufgetragen wird, wird keine Dichtheit erreicht. Der Schornstein wird nur optisch versteckt.

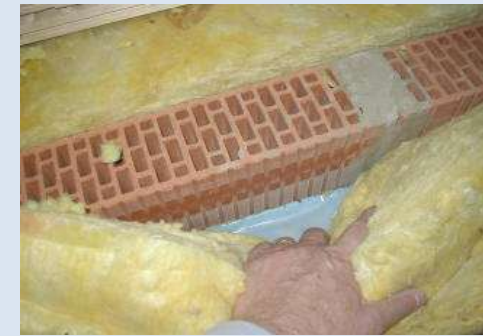
## Offene Wand:

Eine Innenwand in einem EFH aus Lochziegeln ist nach oben zum unausgebauten Spitzboden offen.

**Problem 1:** Von den beheizten Wohnräumen kann Luft durch undichte Elektro-Einbaudosen über die hohlen Steine ungehindert austreten.

**Problem 2:** Die Folie wurde auf die rohe, unverputzte Wand geklebt. Die Erfahrung zeigt, dass eine solche Klebung kaum gelingen kann, weil die Vertiefungen den Kleber aufnehmen und dieser dann nicht mehr durchgängig zur Verfügung steht.

**Problem 3:** Die Wand bildet nach oben eine Kältebrücke.

**Lösungen:** Folienstreifen über die Wand ziehen und luftdicht an die vorhandene Luftdichtigkeitsschicht (im Bild sichtbare, blaue Folie) anschließen. Darüber Dämmung ergänzen. Besser wäre es, die Wand niedriger zu bauen, damit die Dämmung Platz hat. Dann wäre es auch möglich, die Folie durchgängig über die Wand zu ziehen.

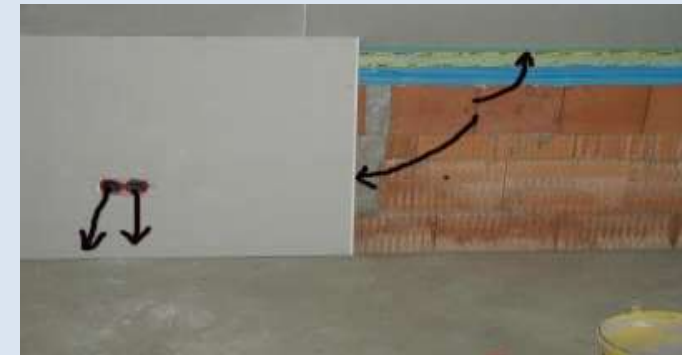
## Trockenputz:

Die Pfeile zeigen die Wege für die Luftströmung, die von den Fugen ausgeht

Hinter einer Rigipsverkleidung wird eine größere Leckage vermutet. Die handschriftliche Anweisung "Nicht putzen" hinter einem herausgeschnittenen Stück der Verkleidung ist des Rätsels Lösung: Eine unverputzte Massivwand dahinter ist sehr undicht.

**Lösung:** Massivwände niemals unverputzt lassen. Sie werden erst durch den Innenputz dicht!

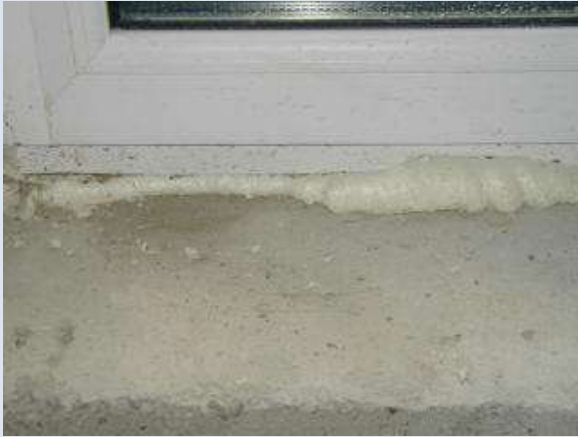
### Fensteranschluss:

Oftmals wird das Fenster einfach mit Bauschaum eingesetzt und angeputzt. Bauschaum ist aber weder diffusionsdicht noch luftdicht. Es ist ein luftdichter u. diffusionsdichter Anschluss, z. B. Folien erforderlich.

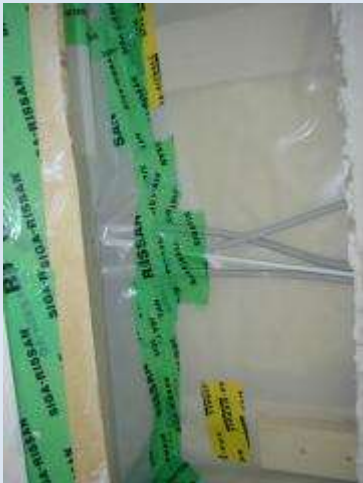
### Kabeldurchbruch durch die Luftdichtheitsebene:

Einen Durchbruch von Kabeln und Versorgungsleitungen sollte man möglichst vermeiden. Man muss die Dauerbelastung der Klebung durch das Gewicht der Kabel berücksichtigen!

Hier sind Elektroleitungen mit dem bewährten Siga-Rissan Klebeband ausgeführt.

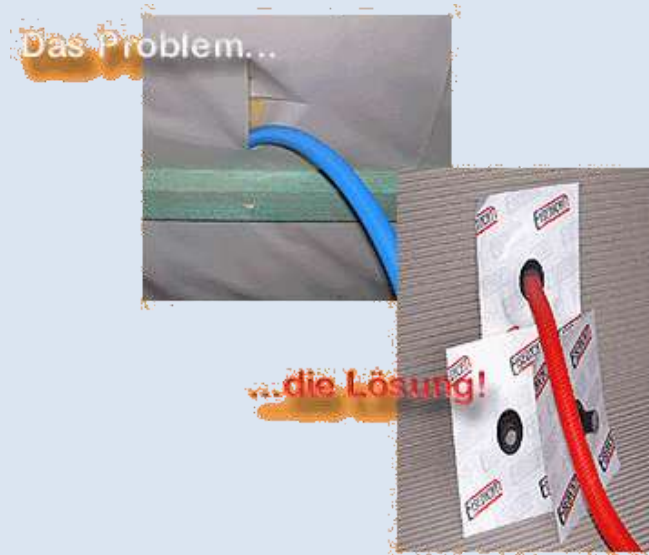
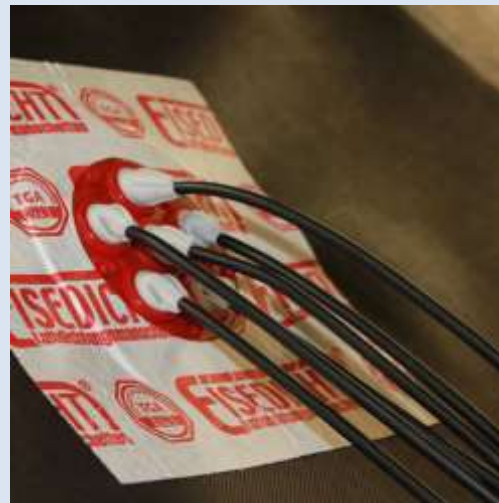
**Andere Lösung:** Es gibt bereits fertige Kabeldurchführungen / Manschetten für unterschiedliche Kabeldurchmesser und Rohrdurchmesser.

**Kabelbündelungen nur mit dafür vorgesehenen Manschetten durch die luftdichte Ebene führen. Niemals ohne Manschetten ausführen!**

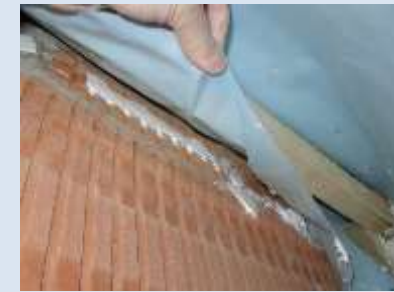
1.) Hier wurde ein ungeeignetes Acryl-Klebmittel verwendet, das sich mit der PE-Folie nicht verbindet.

2.) Der Untergrund ist zum Kleben kaum geeignet. Er sollte vorher verputzt oder zumindest verspachtelt werden.

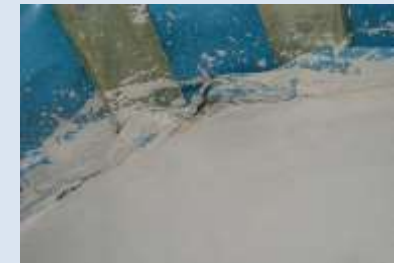
3.) Die Folie ist nicht untergeputzt, sondern durch Antackern aus dem Weg geräumt.

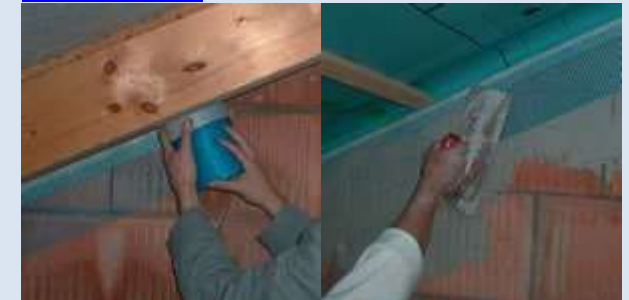
Eine Lösung bietet [proclima](#) mit dem [CONTEGA Anschlussband](#) .:

Es wird mit Klebepunkten am Mauerwerk "angeheftet". Das Trennpapier auf dem CONTEGA Band wird entfernt und die Dampfbremse auf dem Klebestreifen angeschlossen. Der Gipser/Stuckateur bettet das Armierungsgewebe in seinen Putz ein. Die Dampfbremse ist damit dauerhaft luftdicht an das Mauerwerk angeschlossen.
