Mit Ihren Energieberatern, effizient gedämmt!

Häufig gemachte Fehler bei der Herstellung der Luftdichtheit

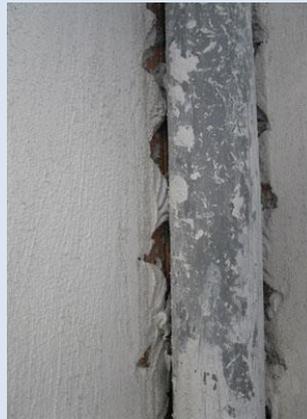
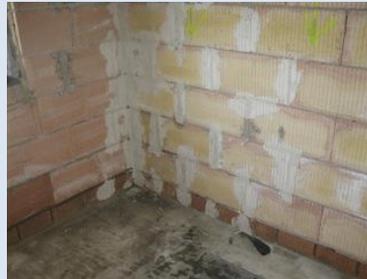
Kein Innenputz hinter Leitungen im Eckschacht
Versorgungsleitungen werden oft in Raumecken verlegt, die dann verkleidet werden. Aufgrund der Bauabfolge wird die Wand in diesem Bereich nicht verputzt. Durch unvermörtelte Fugen kann ungehindert Luft eintreten. Die Verkleidung hilft meist wenig dagegen, da sie Öffnungen zu anderen Bereichen aufweist, z.B. zu anderen Etagen. Ein gleiches Problem ergibt sich bei den in Bädern häufig verwendeten Vorwandinstallationen.

Problem ergibt sich bei den in Bädern häufig verwendeten Vorwandinstallationen.

Lösung:
Die Wand vor dem Verlegen der Leitungen putzen oder zumindest die Wand-fugen verspachteln!

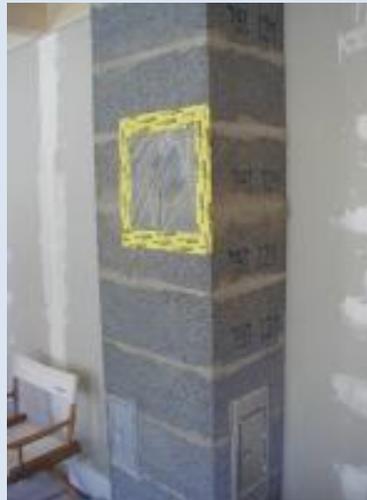
Poröse Schornsteinelemente:

Dieser Schornstein aus porösen Elementen ist nicht verputzt und daher stark luftdurchlässig. Es ist vorgesehen, den Schornstein mit Gipskartonplatten zu verkleiden.

Problem 1: Er wird auf der rückwärtigen Seite auch nicht mehr dicht gemacht werden können, da dort schon eine Leichtbauwand steht.

Problem 2: Da der Kleber bei der Verkleidung nur punktuell aufgetragen wird, wird keine Dichtheit erreicht. Der

Schornstein wird nur optisch versteckt.

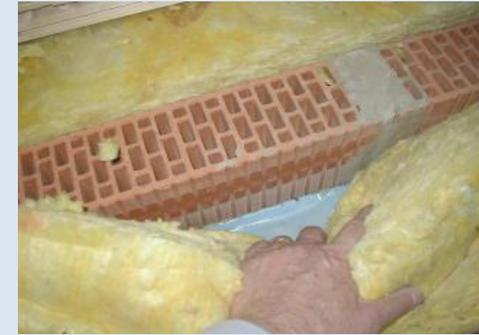
Offene Wand:

Eine Innenwand in einem EFH aus Lochziegeln ist nach oben zum unausgebauten Spitzboden offen.

Problem 1: Von den beheizten Wohnräumen kann Luft durch undichte Elektro-Einbaudosen über die hohlen Steine ungehindert austreten.

Problem 2: Die Folie wurde auf die rohe, unverputzte Wand geklebt. Die Erfahrung zeigt, dass eine solche Klebung kaum gelingen kann, weil die Vertiefungen den Kleber aufnehmen und dieser dann nicht mehr durchgängig zur Verfügung steht.

Problem 3: Die Wand bildet nach oben eine Kältebrücke.

Lösungen: Folienstreifen über die Wand ziehen und luftdicht an die vorhandene Luftdichtigkeitsschicht (im Bild sichtbare, blaue Folie) anschließen. Darüber Dämmung ergänzen. Besser wäre es, die Wand niedriger zu bauen, damit die Dämmung Platz hat. Dann wäre es auch möglich, die Folie durchgängig über die Wand zu ziehen.

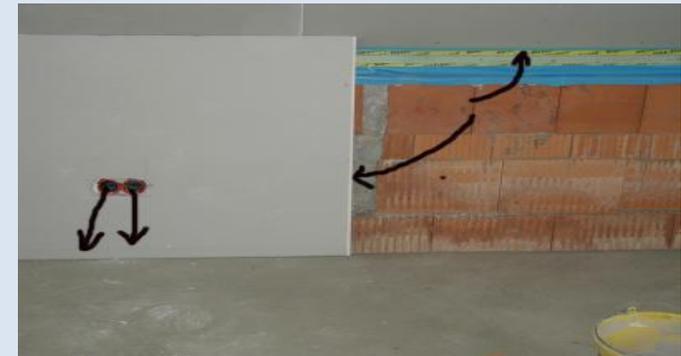
Trockenputz:

Die Pfeile zeigen die Wege für die Luftströmung, die von den Fugen ausgeht

Hinter einer Rigipsverkleidung wird eine größere Leckage vermutet. Die handschriftliche Anweisung "Nicht putzen" hinter einem herausgeschnittenen Stück der Verkleidung ist des Rätsels Lösung: Eine unverputzte Massivwand dahinter ist sehr undicht.

Lösung: Massivwände niemals unverputzt lassen. Sie werden erst durch den Innenputz dicht!

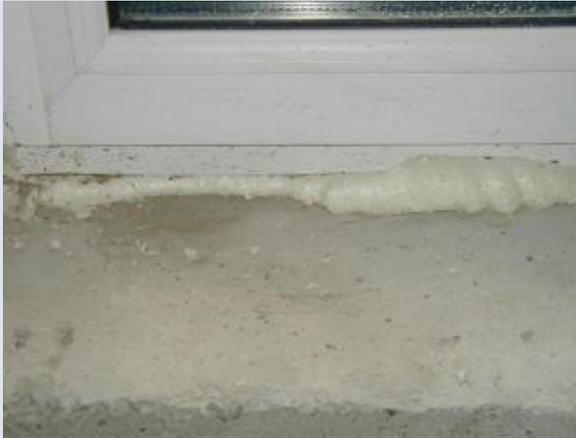
Fensteranschluss:

Oftmals wird das Fenster einfach mit Bauschaum eingesetzt und angeputzt. Bauschaum ist aber weder diffusionsdicht noch luftdicht. Es ist ein luftdichter u. diffusionsdichter Anschluss, z. B. Folien erforderlich.

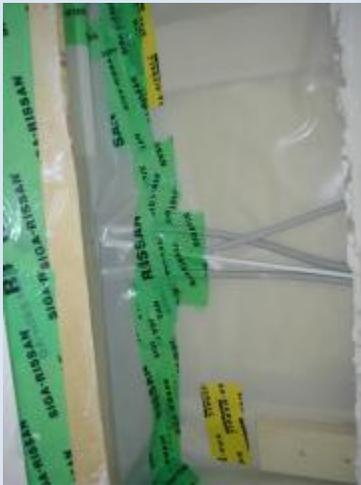
Kabeldurchbruch durch die Luftdichtheitsebene:

Einen Durchbruch von Kabeln und Versorgungsleitungen sollte man möglichst vermeiden. Man muss die Dauerbelastung der Klebung durch das Gewicht der Kabel berücksichtigen!

Hier sind Elektroleitungen mit dem bewährten Siga-Rissan Klebeband ausgeführt.

Andere Lösung: Es gibt bereits fertige Kabeldurchführungen / Manschetten für unterschiedliche Kabeldurchmesser und Rohrdurchmesser.

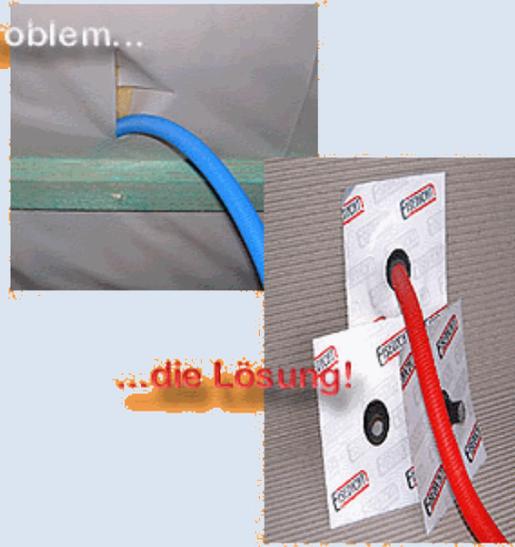
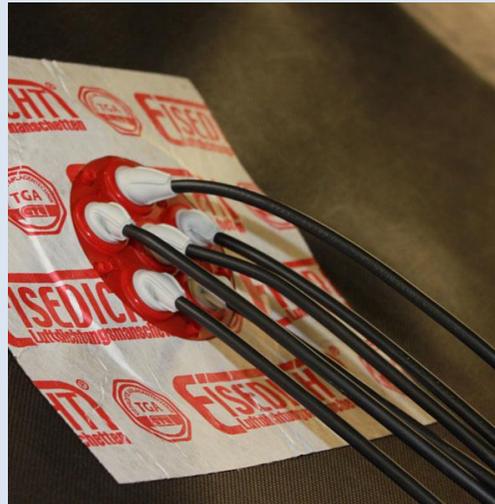
Das Problem...

ACHTUNG:

Kabelbündelungen nur mit dafür vorgesehenen Manschetten durch die luftdichte Ebene führen. Niemals ohne Manschetten ausführen!

Wenn möglich Kabelbündelungen im warmen / beheizten Bereich belassen und Abdichtungen vermeiden. Jede vermiedene Durchdringung ist eine Schwachstelle weniger und spart Zeit, Geld u. Ärger.

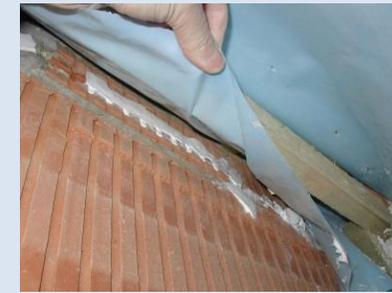
1.) Hier wurde ein ungeeignetes Acryl-Klebmittel verwendet, das sich mit der PE-Folie nicht verbindet.

2.) Der Untergrund ist zum Kleben kaum geeignet. Er sollte vorher verputzt oder zumindest verspachtelt werden.

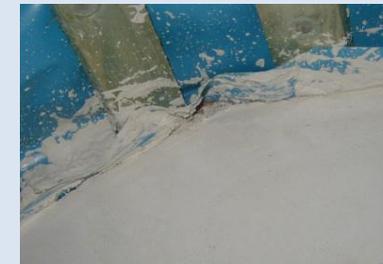
3.) Die Folie ist nicht untergeputzt, sondern durch Antackern aus dem Weg geräumt.

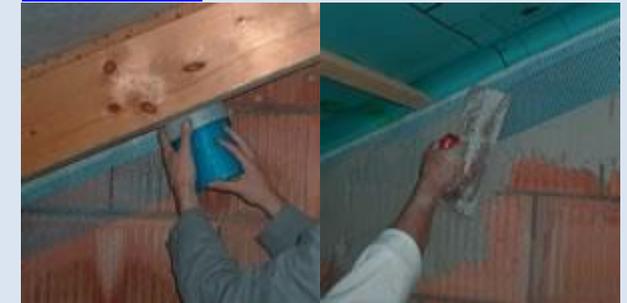
Eine Lösung bietet [proclima](#) mit dem [CONTEGA Anschlussband](#) .:

Es wird mit Klebepunkten am Mauerwerk "angeheftet". Das Trennpapier auf dem CONTEGA Band wird entfernt und die Dampfbremse auf dem Klebestreifen angeschlossen. Der Gipser/Stuckateur bettet das Armierungsgewebe in seinen Putz ein. Die Dampfbremse ist damit dauerhaft luftdicht an das Mauerwerk angeschlossen.
